SUIVI DES TRAVAUX ANNEE APRES ANNEE SUR LE CANAL ET LA CABANE DES PARISIENS.

Etat des lieux en 2004 avant travaux

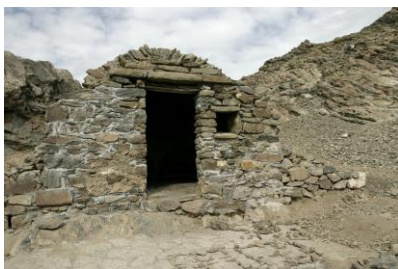
Chantier A

La Cabane des Parisiens

A : Cab. Par. - Extérieur. Confortement des fondations, crépissage, drainage en pourtour, jointoiement des pierres des murs, pose d'empierrement contre les côtes latéraux. Fait une courette en pierres devant l'entrée.

- Intérieur. Gros nettoyage du sol.

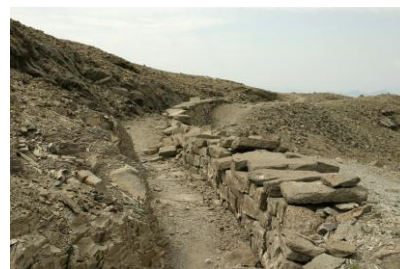
Chantier C

Le canal et le mur de soutènement
avant d'arriver à la cabane

C : Mur de soutènement. - Situé un peu en aval de la cabane. Hauteur variable de 0.60 m. à 1.50 m. Long. 75 m.
Début de la reconstruction. 20 m. sont repris.

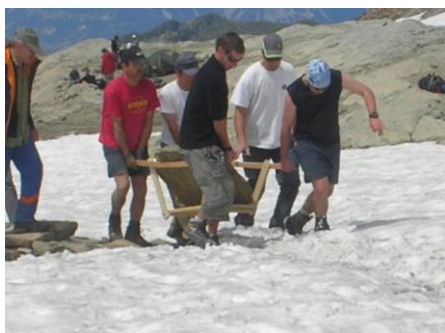
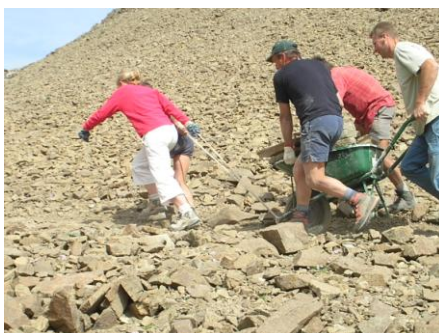
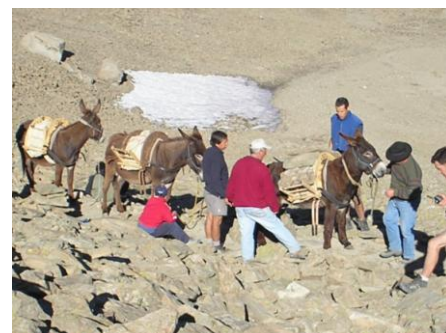
Nettoyage du chemin, (dans le passage du canal) entre la cabane et la galerie, encombré de blocs de quelques tonnes.

1 jour en octobre, mesure et relevé typologique du canal. Etabli du diagnostic de l'état des sections depuis le col de la Pisse jusqu' à la prise d'eau sous le lac ; Longueur 2946 m.

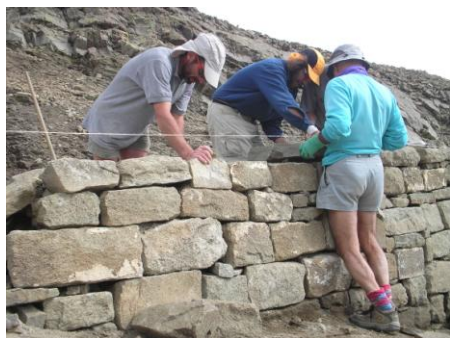
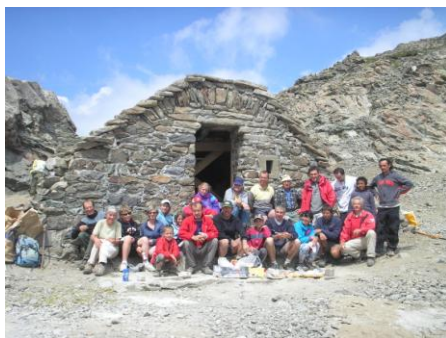
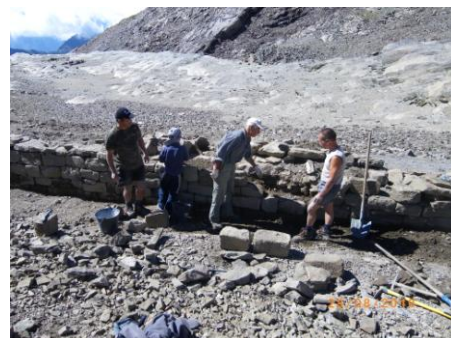
A : Cab. Par. - Portage de lauzes (190 environ).

Intérieur. Démontage des parties friables des murs. Regarnissage, jointoiement au mortier de chaux.
Conservation de l'étaie.

Extérieur. Reprise de l'épaulement de pierres du mur de droite. Couverture non achevée car manque de lauzes encore.

B : Galerie. - Installation d'un confortement de pierres en protection au dessus de l'entrée . Renfort du manteau de pierres sur la galerie aux endroits manquants.

C : Mur. - Poursuite de la reconstruction : 5 m. sont faits.

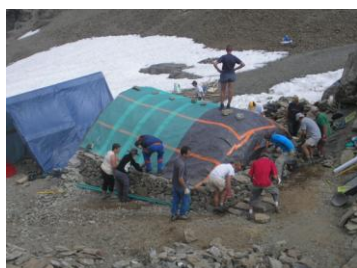
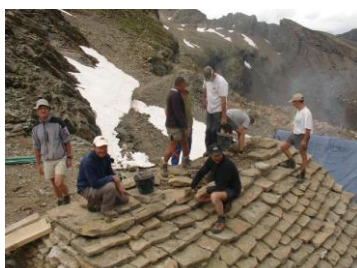
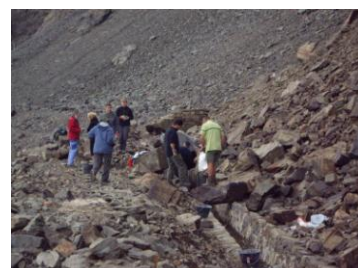
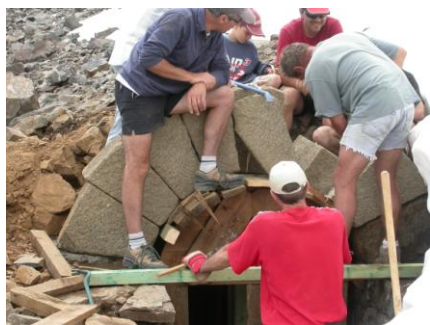
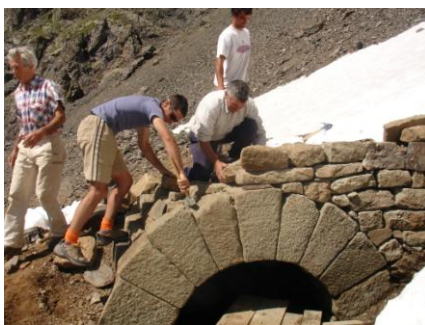
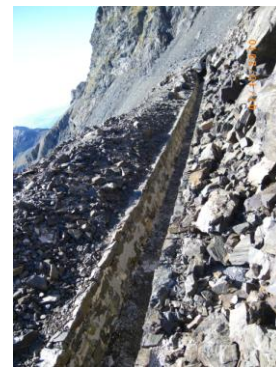
A : Cab. Par. - Intérieur. Construction d'un bas-flanc (pour randonneurs) qui nous servira de coffre à outils.
Finition de quelques enduits et aussi à l'extérieur sur la voûte ;

B : Galerie. - En amont du canal. Gros travail fait à la main, rapide , efficace, d'évacuation de débris d' éboulis. Bris de rochers à la masse. 250 m.l. de canal sont ainsi nettoyés dans la matinée.
En amont de la cabane début de dégagement du canal obstrué d'éboulis de terre et cailloux.

C : Mur. - Matinée de travail le samedi à la reconstruction ; 4 hommes ne donneront qu'un faible rendu.
Avec la pluie survenue tout le matériel est rentré mouillé en vrac dans la cabane.
